YÜRÜYEN MERDİVEN VE YOLLARIN KULLANIMINDA TEKNİK  
EMNİYET DEĞERLENDİRMESİ <sup>1</sup>TECHNICAL SAFETY EVALUATION IN USING ESCALATOR AND  
WAYS

Osman SAYAR

İstanbul Büyükşehir Belediyesi, Metro İstanbul A.Ş. İstanbul / Türkiye

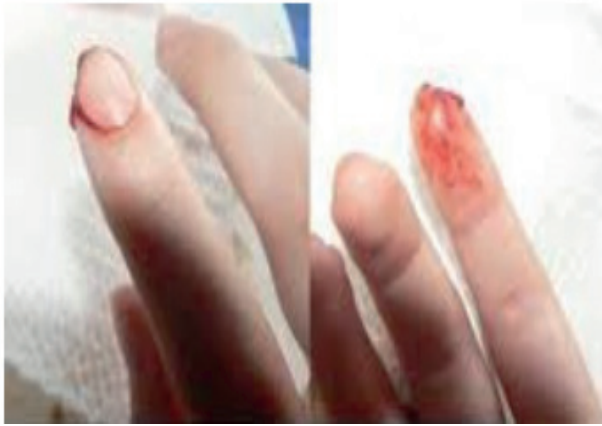
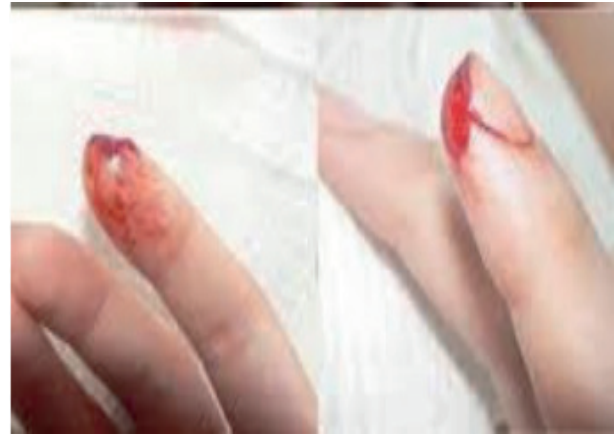
El bandı çevresinde bulunan metal çıkıntılar kesiklere neden olabilmektedir. Bu riski asgari düzeye çekmek için yürüyen merdivenlerin ilgili kısımlarının EN115-1+A1 standardına uygun tasarlanması ve bakımlarda göz ardı edilmemesi gerekir. Bu kazalar genellikle hafif yaralanma ile sonuçlanmaktadır.

**Resim 1. El Bandı-Tırabzan Arası Parmak Sıkışması Sonucu Yaralanma**

Bu riski bertaraf etmek için alınacak önemli tedbirlerden biri el bandının tutulma şeklidir. Olası bir kazayı asgari düzeye çekmek

için uyarı etiketleri, video gibi yöntemlerle kullanıcılara bilgilendirme çalışması yapılabilir.

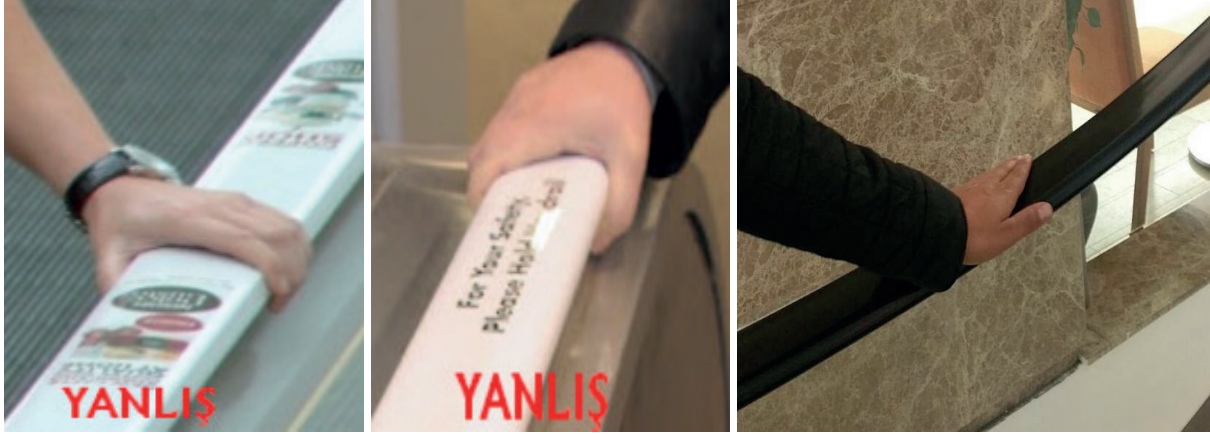
**Resim 2. El bandı tutuşunda Yanlış ve Doğru Uygulamalar**

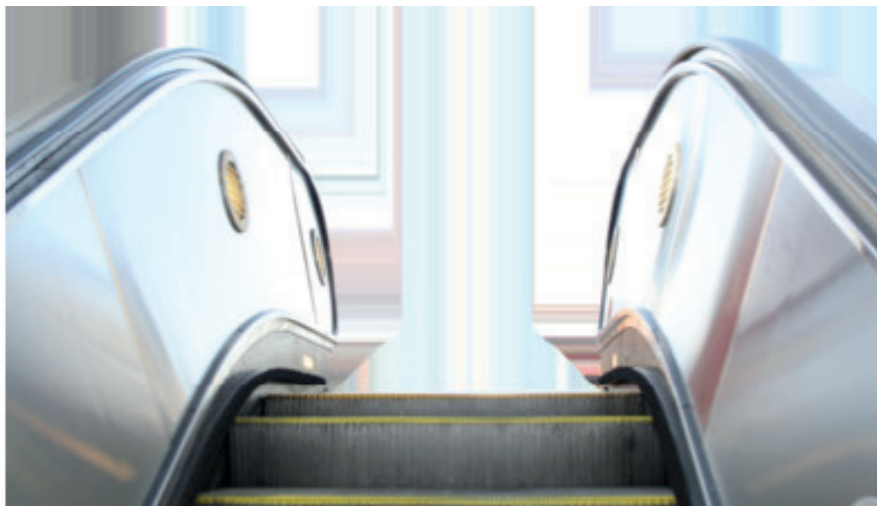
Panel kapaklarının basamaklara bakan yüzleri pürüzsüz ve çıkıntısız olmalıdır. Aksi takdirde, kullanıcıların bu çıkıntılara takılma ihtimali yüksek olacaktır. Ancak, bazı durumlarda panel kapaklarının yerine tam oturtula-

maması sonucu veya deformasyon sonucu çıkıntılar oluşabilmekte ve bu da risk teşkil edebilmektedir. Bunu önlemek için de teknik birimlerin periyodik kontrollere önem vermesi ve uygunsuz durumlara anında müdahale etmesi gerekir.

**Resim 3. Pürüzsüz Panel Kapağı**

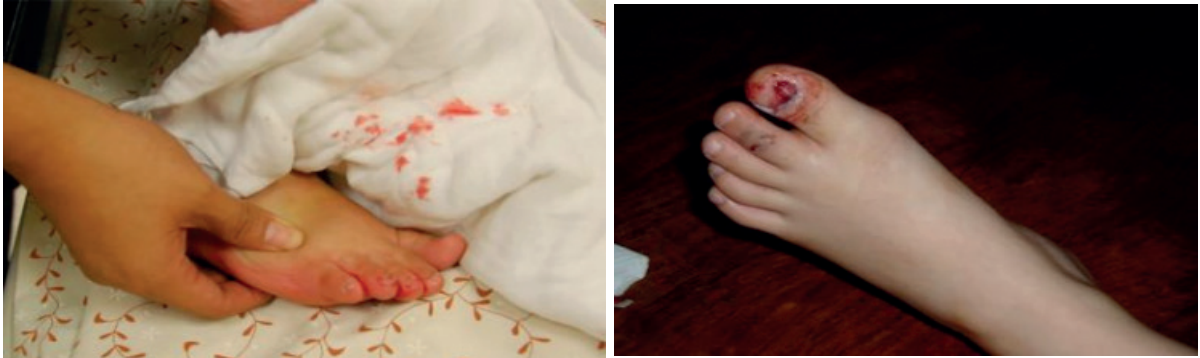
**Resim 6. Basamak-Panel ve Basamak-Tarak Sıkışması Ağır Yaralanmalı Kazalar**

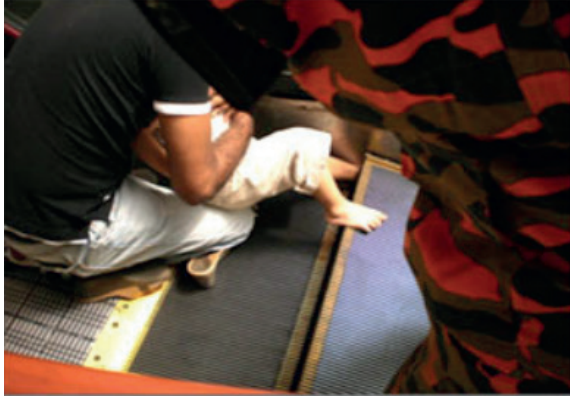
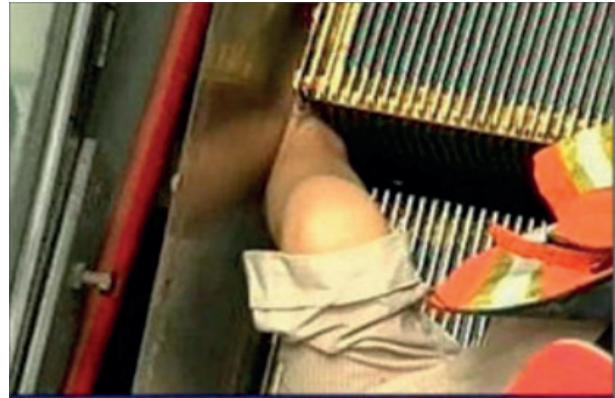
Resim 7. Basamak-Panel Arası Ayak Sıkışması

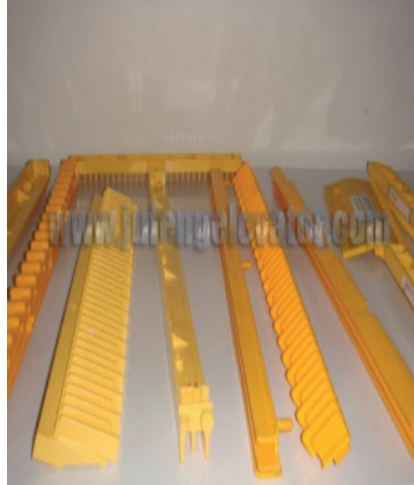
**Resim 12. Basamak Tırtıllı Yükseltme Parçaları**

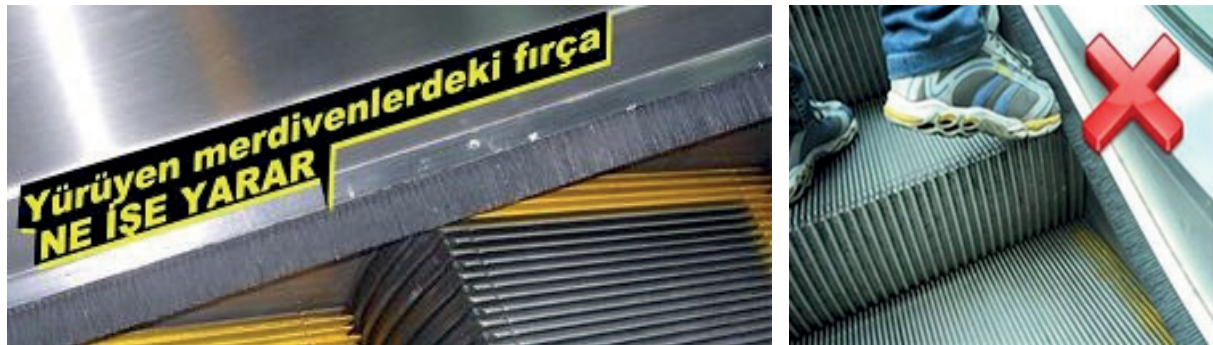
Tam olarak ayak hizasında olan ve tüm merdivenler boyunca uzanan bu fırçalar birçok kişi için ayakkabılarını parlatma fırsatıdır. Fakat aslında temel fonksiyonu bundan ibaret de-

ğildir. Eteklik, basamak ile panel arasında elbise sıkışmasını engelleme amaçlı üretilmiş bir üründür. Fırçalar, monte edilirken sadece elbise sıkışmasını önleyici amaçla değil ayak-panel temasını engelleyici şekilde de tasarlanmıştır. Bunun için fırça uzunluklarının 6-7 cm civarında ve çift fırçalı yapılmasının olası kazaları en aza indirmesinde fayda olacağını düşünüyorum.

**Resim 14. Eteklik Uygulaması**

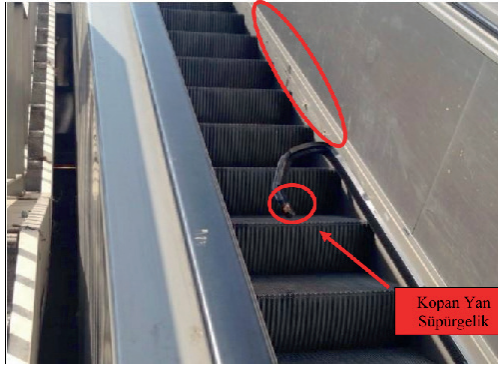
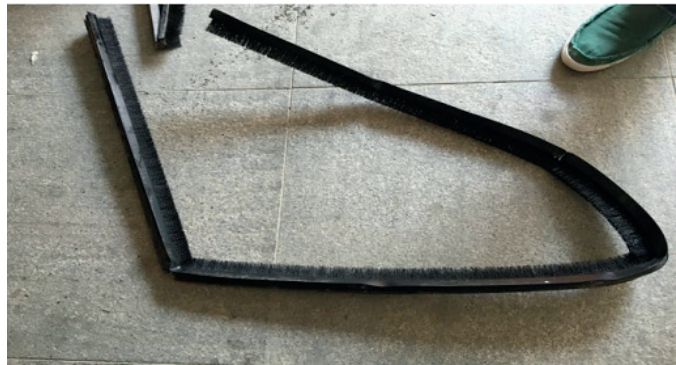
Fırça bakımları yapılmaması, fırçada meydana gelen arıza durumunda müdahale edilmemesi veya standartlara uygun fırça kullanılmaması durumunda ciddi yaralanmalı kazaların olması muhtemeldir. Özellikle, fırçanın

yerinden çıkması durumunda kullanıcılara zarar verilmemesi veya daha az zarar için belirli periyotlarda bakım yapılması, plastik fırça tiplerinin kullanılması önem arz etmektedir.

**Resim 16. Metal Fırçadan Kaynaklı Meydana Gelen Kaza**

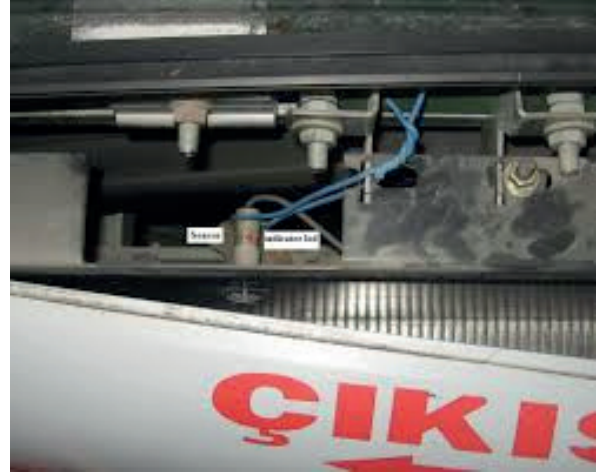
Herhangi bir basamak-panel arası sıkışmayı veya basamak-tarak arası sıkışmayı algılayıp yürüyen merdiveni acil durduran elektronik algılayıcılardır. Örneğin, basamak-

ların kırılması ve düşmesi sonucu basamak kontakları ya da optik sensörler bu durumu algılayıp kontrol katına bildirir. Kontrol katı da frenleme yaptırarak sistemin çalışmasını durdurur.

**Resim 17. Basamak Sensörleri**

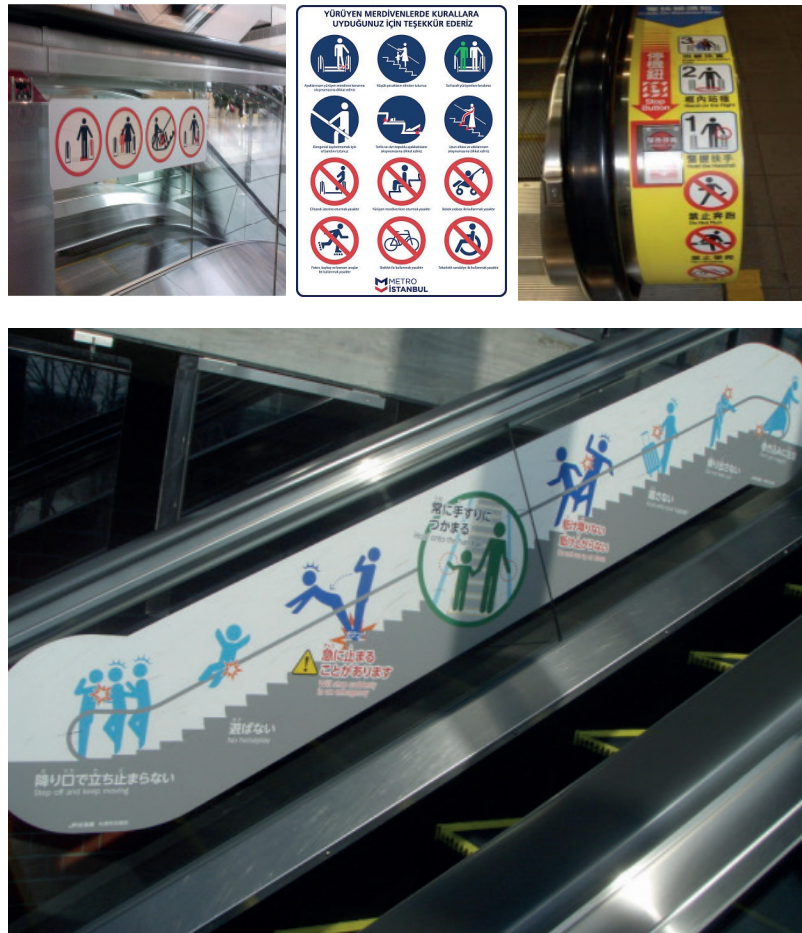
Alt ve üst giriş çıkış alanlarında kullanıcıları yürüyen merdiven üzerinde nasıl hareket etmeleri konusunda bilgi vermektedir. Yürüyen merdiven yetkilisi bu etiketlerin yapıştırılmasından sorumludur. Yürüyen merdiven-

lerde risk seviyesini düşürücü tüm önlemlerden sonra son olarak kullanıcıları ikaz etme amaçlı olarak uyarı etiketleri yapıştırılmalıdır. Bu şekilde kullanıcılar, kullandıkları donanımın ihtiva ettiği tehlide karşı bilinçlendirilmelidir.

Resim 19. Uyarı Etiketleri Uygulamaları

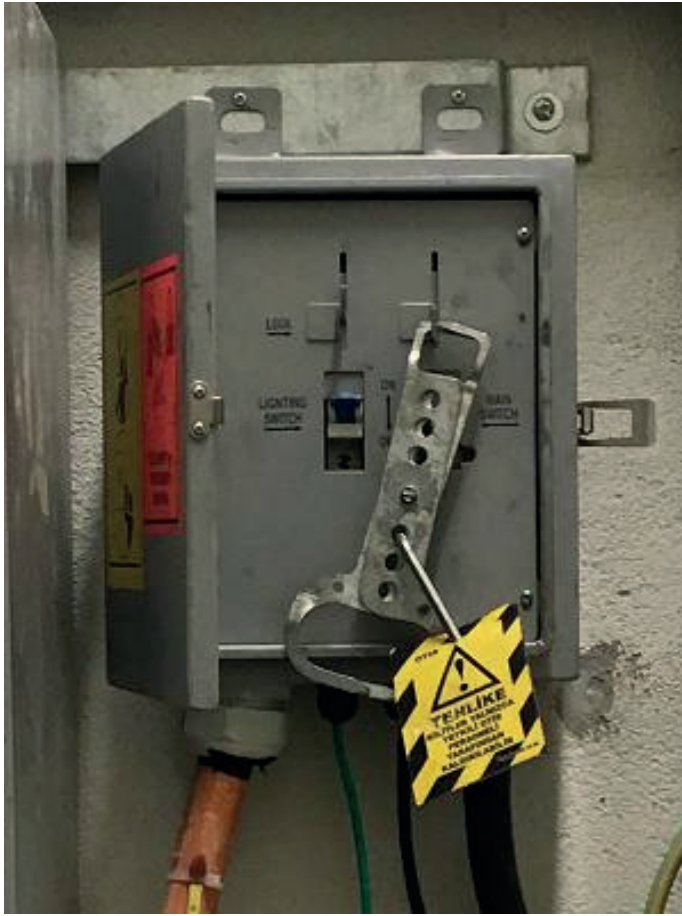
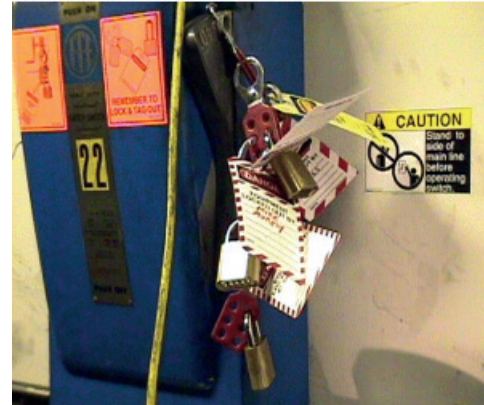
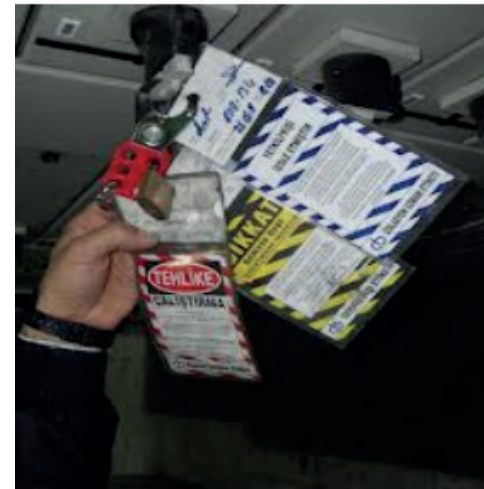
ruma cihazlarının en önemli görevi, insanları elektrik risklerine, kaçak akıma karşı (diferansiyel şalter ile), malları ise kısa devre ve fazla yüklü elektrik devrelerine karşı korur. Dolayısıyla, çalışan güvenliği açısından, bakım esnasında yürüyen merdivene uzaktan verilebilecek komut ile merdivenin hareketini önlemek için Etiketleme-Kilitleme sistemlerinin kullanılması önemlidir.

Resim 20. Örnek Etiketleme-Kilitleme Sistemleri

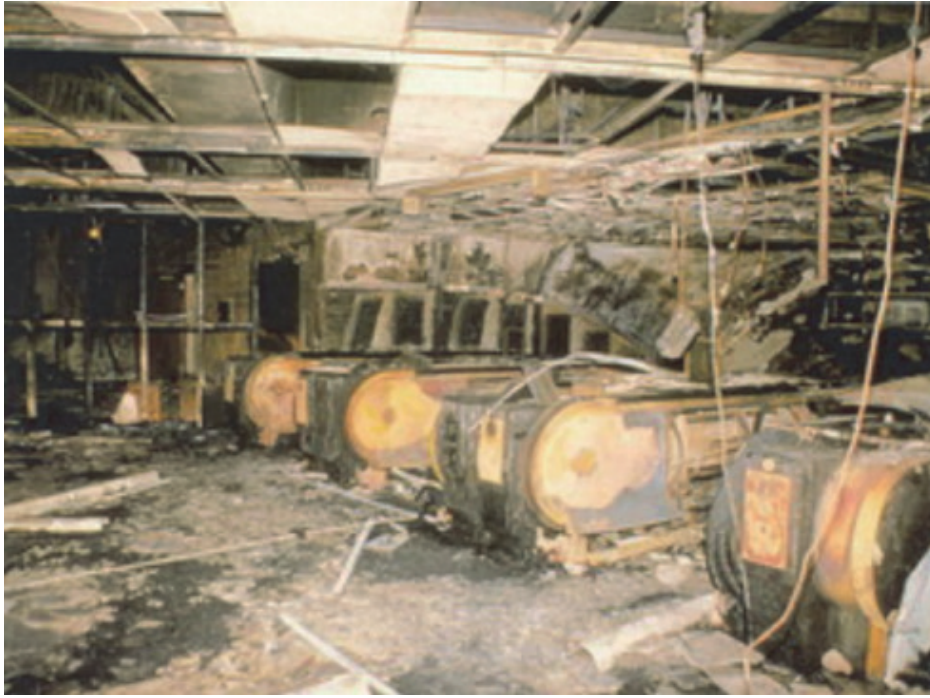
Yürüyen merdivenlerde yangın riski genellikle gres, yağ, kâğıt vs. gibi yanıcı maddelerin birikmesi sonucu ortaya çıkar. Bu nedenle yürüyen merdivenlerin iç kısımlarının temizliği özellikle bakımdan sonra iyi yapıl-

malı ve bölge her türlü yabancı maddelerden arındırılmalıdır. Yürüyen merdivenlerin iç kısımlarında kullanılan LHD (Linear Heat Detection) kablolar ısı artışı meydana geldiğinde erken algılamayı ve yangın tehlikesi oluşmadan sonlandırılmasını mümkün kılar.

**Resim 21. Zincirlerin Yağlanması İçin Kullanılan Kimyasallar Yangın Tehlikesi İçerir**

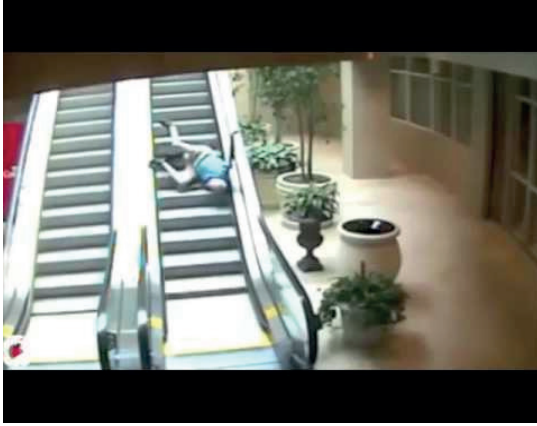
Yürüyen merdivenlerin basamakları ve/veya giriş-çıkış plakalarının üzerinde kaymayı engelleyici tedbirler alınmadığı takdirde özellikle zemin ıslak olduğu zaman düşme riski artmaktadır. Üzeri açık olan yürüyen merdivenlerde bu riskin olasılığı daha fazladır.

**Resim 22. Yaşlı Kullanıcının Düşmesi ve Kaygan Zeminde Düşme (Şematik)**

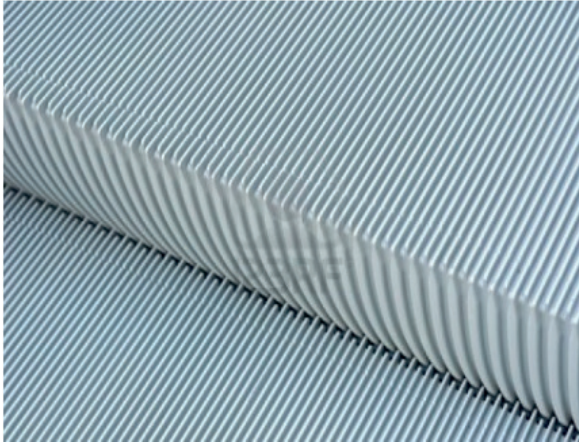
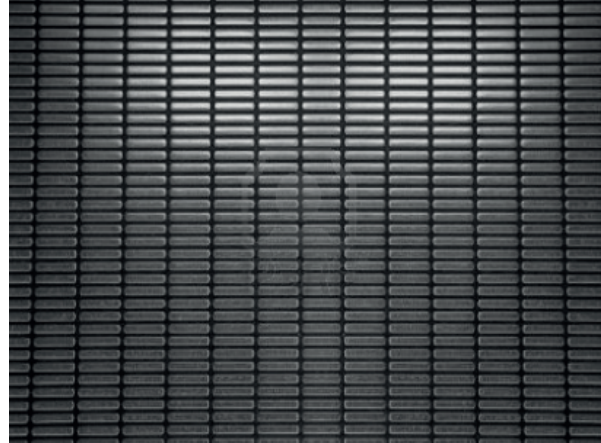
Kayma nedenli düşmeleri önlemek için yürüyen merdiven basamaklarının ve giriş-çıkış plakalarının üzeri yatay ve düşey tırtıl-

lardan imal edilmiş ürünlerden seçilebilir. Bu şekilde kayma riski asgari düzeye çekilmiş olur.

**Resim 23. Sadece Düşey ve Düşey Yatay Tırtıl Uygulamaları**
